Styrelsens rapport till föreningsstämman 2020 avseende besluts pkt 11.1 i år 2019 stämma

Styrelsens sammanfattning och förslag hur vi går vidare

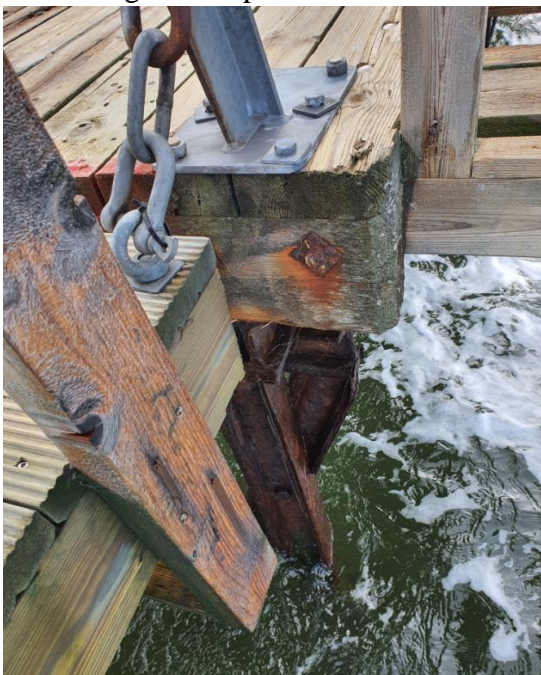
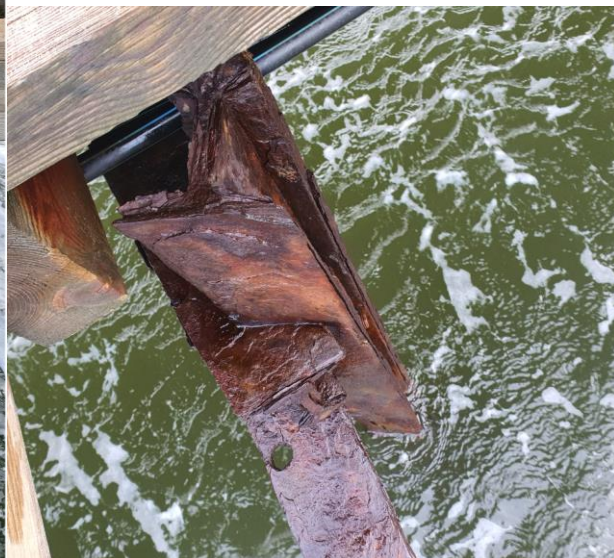
- En vid Svanesund, en på sydvästrasidan och en i Ellös på Hallberg-Rassy.
- Erfarenheten vi fick med oss är att konstruktionen inte är evig, trots räl med hög kolhalt kommer gravrosten tillslut igång.
- Flera bryggor hade man redan hållit på med pålbyten, hela eller till delar.
- Gravrost syntes tydligt här och var.
- Dock måste sägas att salthalten kan vara högre där dessa är placerade än där våran bro är, och deras bryggkonstruktioner var närmare vattenytan vilket borde ge mera angrepp av salt och vatten.
- Ingen av bryggorna användes för att köra fordon och laster på, enbart gångtrafik.
-

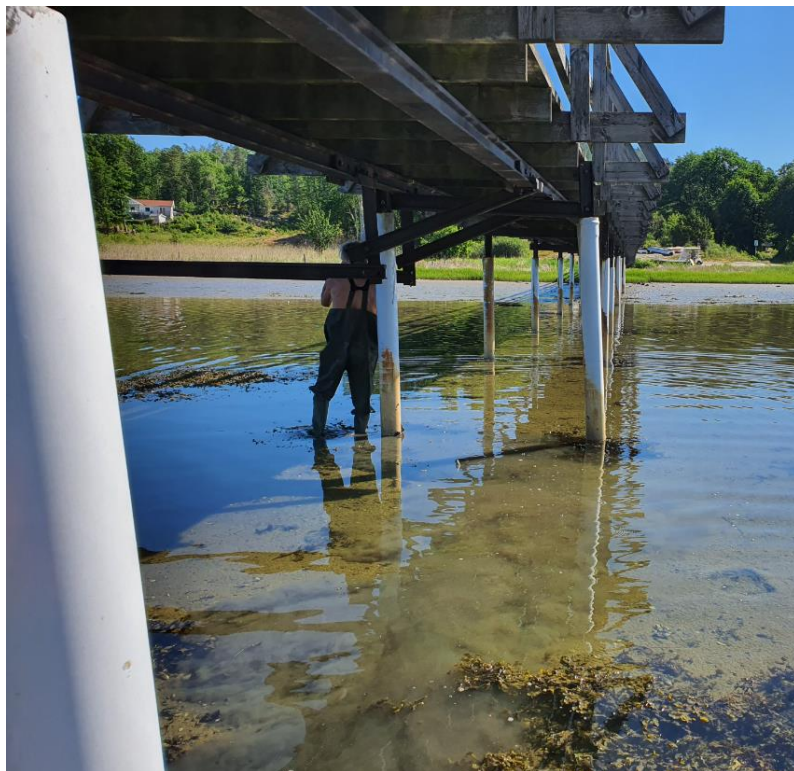
- Ett rör är helt sprucket och behöver repareras med t.ex. rostfritt svep. (flera Mats anm)
- Vid den djupa delen "farleden" är stöden lätt lutande (förekommer på fler ställen än mitt i farleden, dock är konsekvenserna där störts pga djupet till stödet i botten, Mats anm) , enligt uppgift på grund av överlast. För att säkra upp pelarna bör krysstag/extra pelare monteras. Utredning och beräkningar bör utföras.

Lutande pålar och vingarnas anslutning till bron

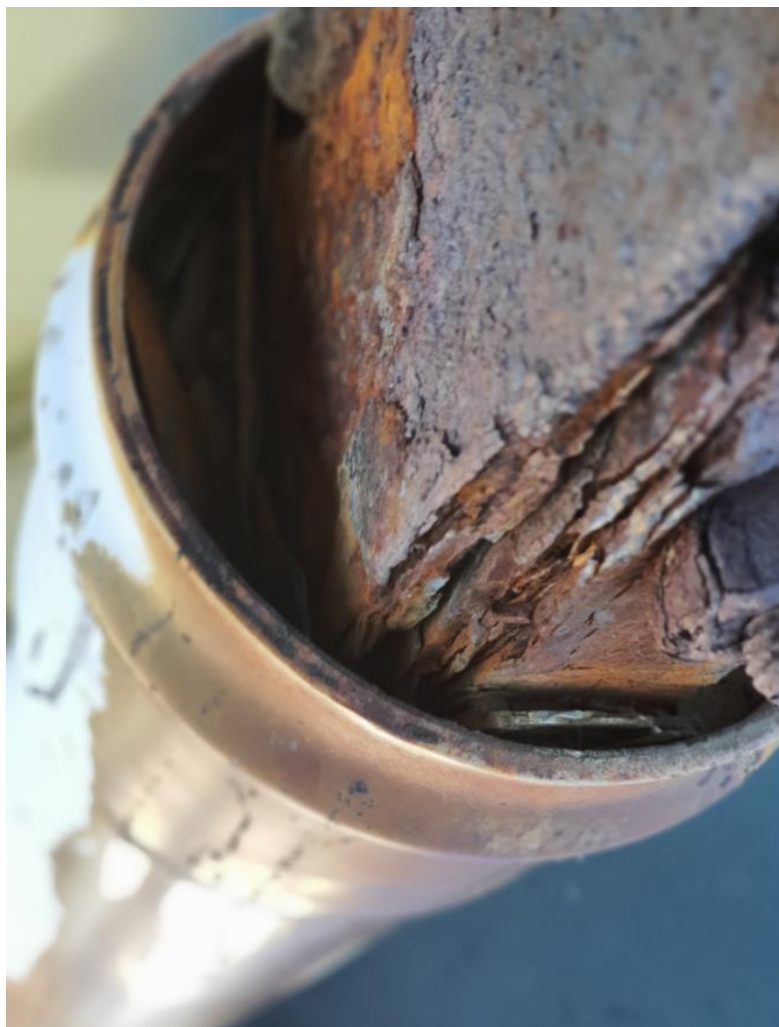
- Överytan på rören behöver tätas med ny finbetong så vatten ej kan gå ner i röret och orsaka mer skador. Slå bort korrosion på balk före samt lös betong en bit ner i röret.

Påltopp med gravrost

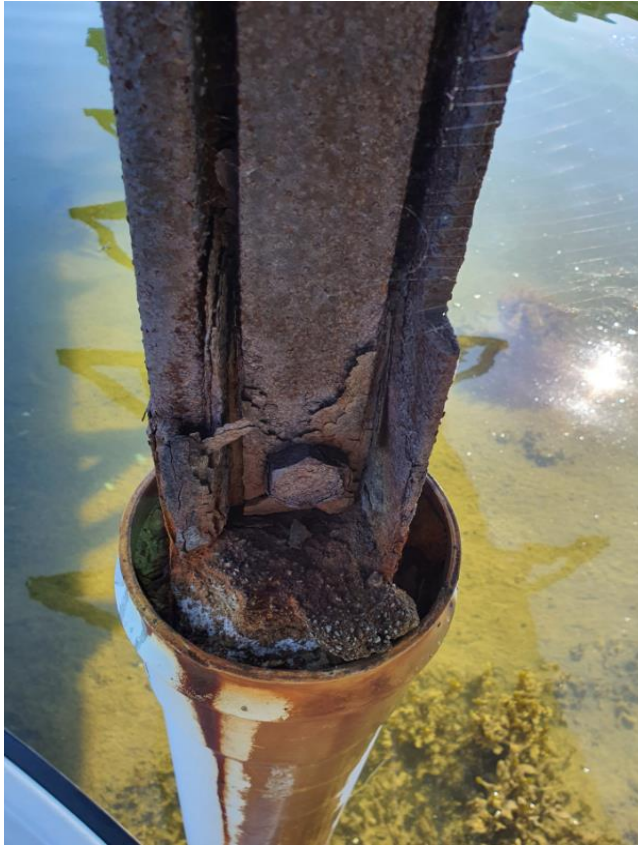
Annan rostig påle

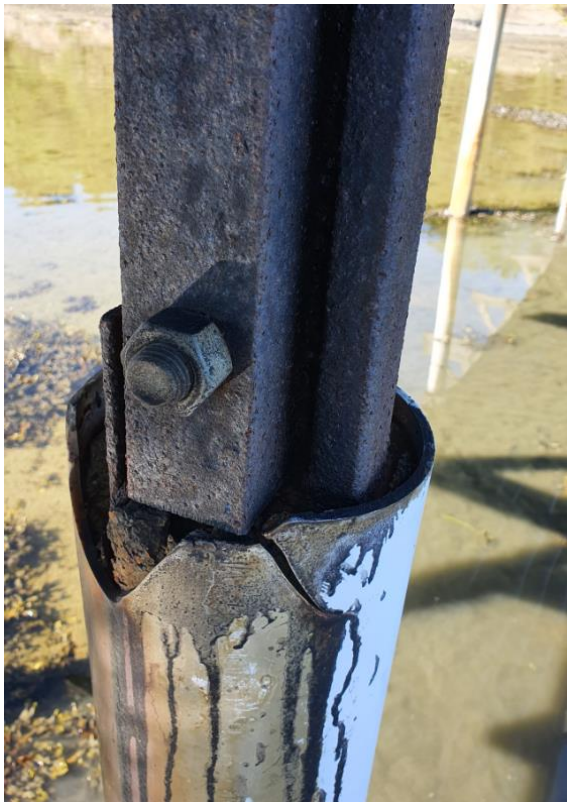
Icke lika rostig påle, reparerad tidigare sannolikt i slutet av 90 talet, med bristfällig gjutning och plaströr.
