Inspektion Restenäs Brygga i Ljungskile kommun

Rapport nr: 10127-1

| Telefon: +46(0)520-50 93 50 | Datum: 2020-06-15 | Uppdragsnummer: 10127 | Godkänd för distribution: |

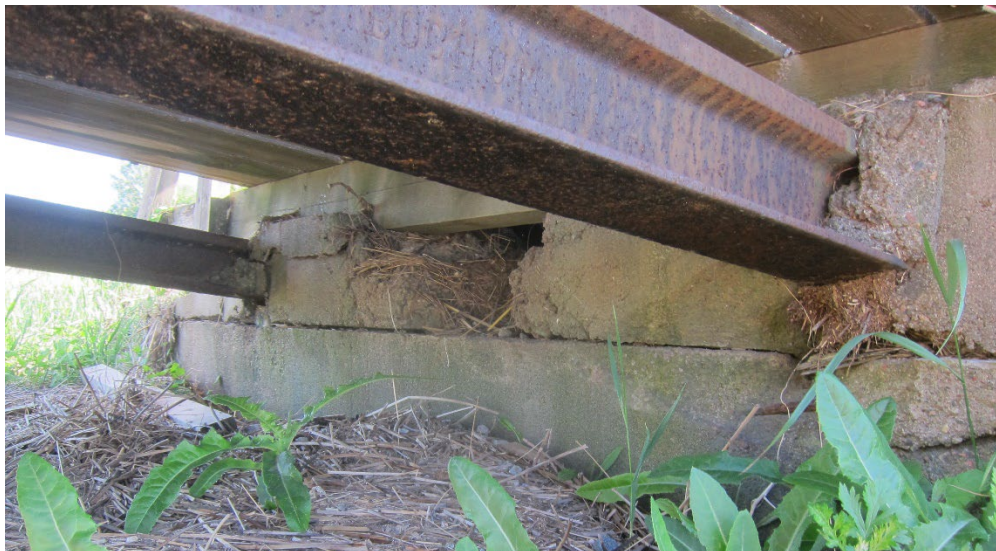
Östra stödet

GC-bron landfästen är högst bristfälliga. Behöver rensas från vegetation och gammalt gräs.

Stödet är sprucket och full av vegetation

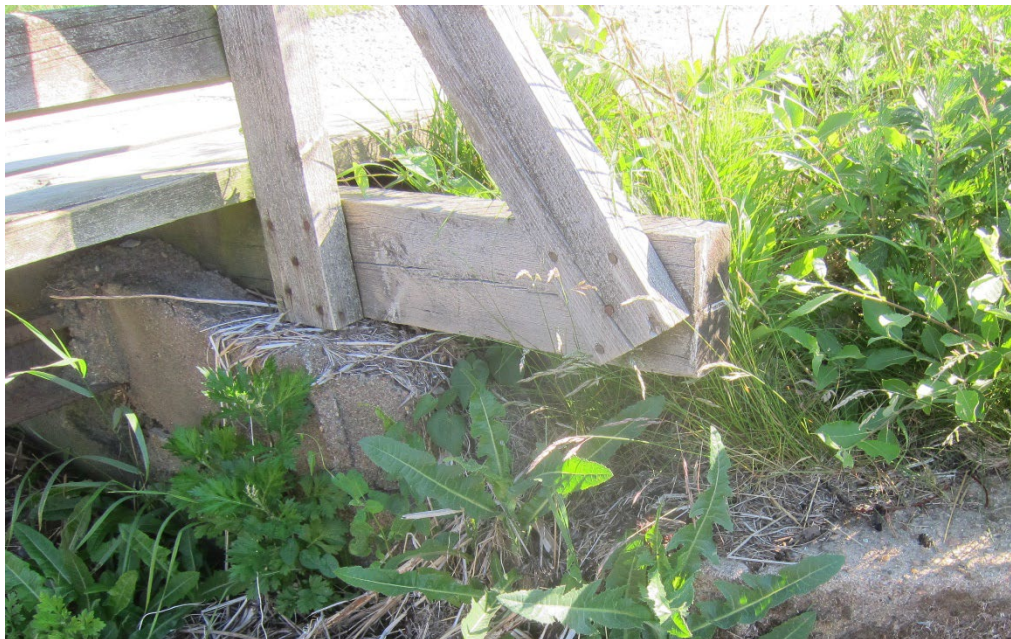
Träfarbanans underliggande tvärplanka behöver hållas fuktfri.

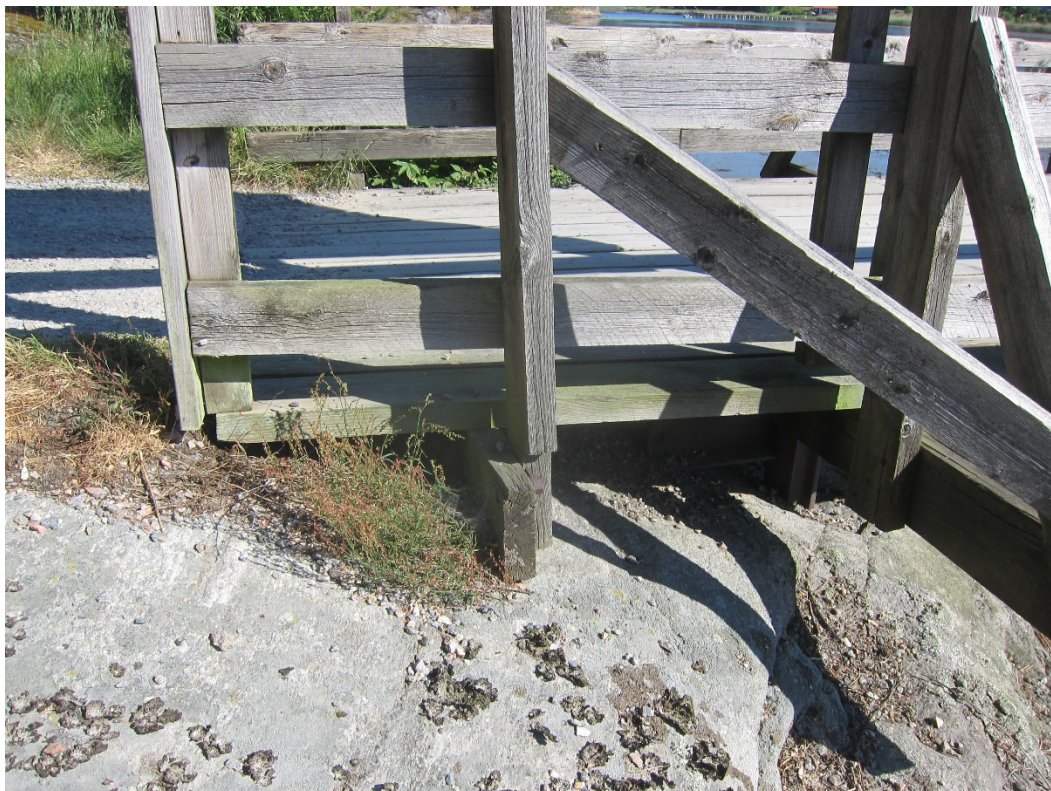
Västra stödet står stabilt på berg, trädelar behöver dock hållas rena från grus och vegetation samt inoljas med jämna mellanrum.

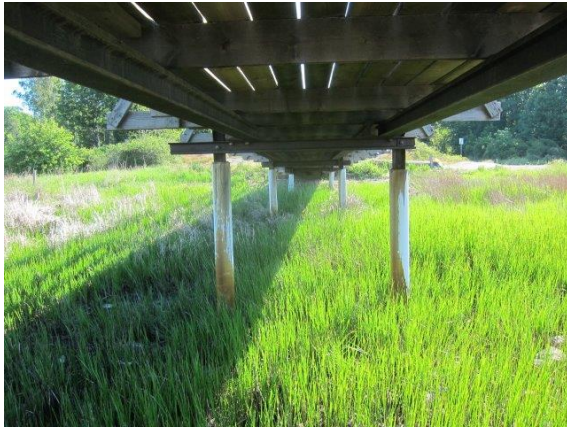
Nedan exempel på pelare som är trasiga, ej betongfyllda, lutande mm

Pelare från öster

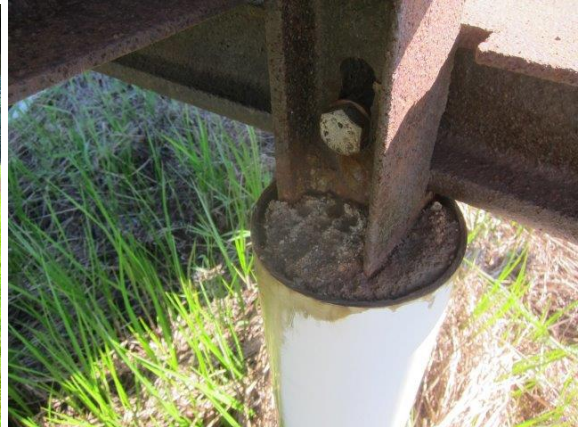
ex på en bättre pelare

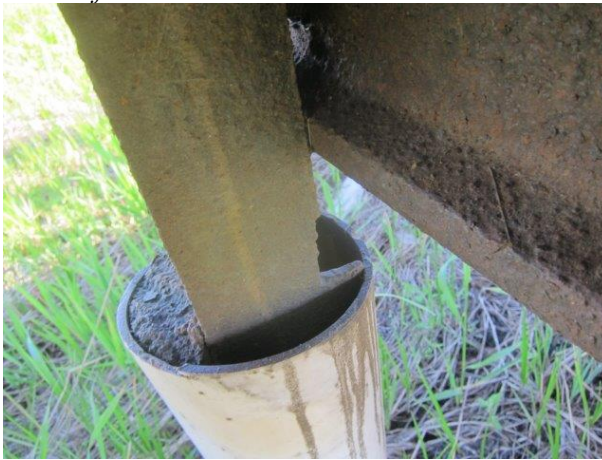
Sämst gjutning är det på de norra pelarna

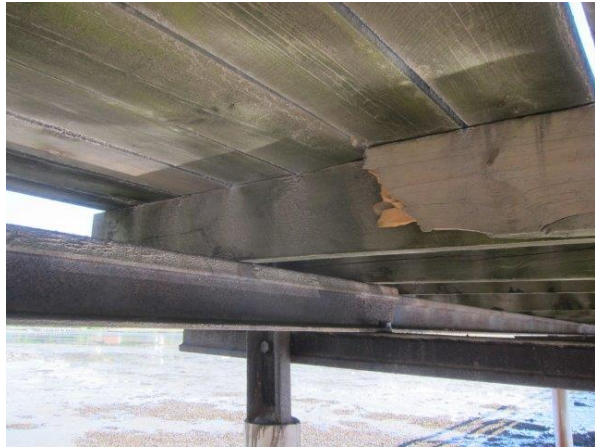
Helt sprucket rör på stöd x från väster

- Träfarban och dess broräcke, kan lappas o lagas några år till MEN behöver sedan bytas ut i sin helhet.
- Rengöring av landfästen från Grus o vegetation
- På översida av rören till pelarna behöver det gjutas ny betong, bör vara högpenetrerande och gjutas så vattnet rinner av och inte blir stående.
- Några rör har gått sönder, dessa behöver lagas på något vis.
- Pelarnas lutning i farleden gör konstruktionen instabil, behöver förstärkas med nya kompletterande pelare / krysstag som säkrar upp eventuella knäckningstendenser i dem.

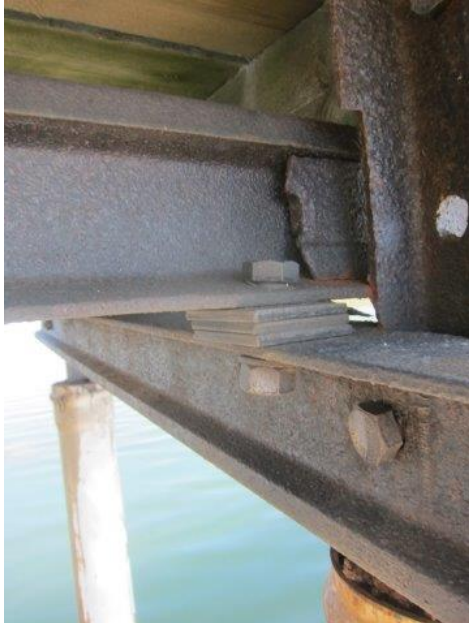
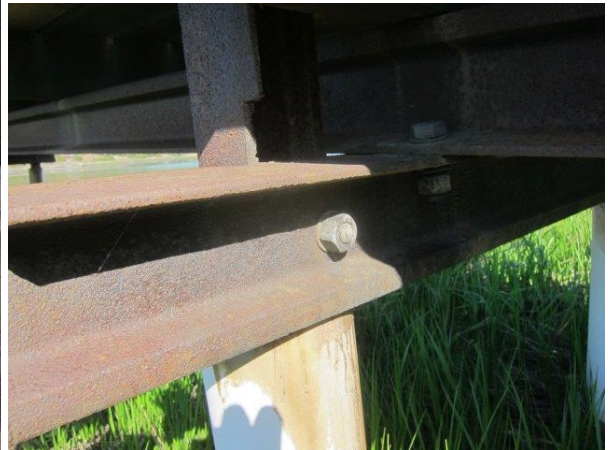
Det bärande stålet är grovt ihopmonterat och sitter ”ungefär” enligt ritning. Många lösningar med brickor och mellanlägg för att ta upp skevheter. Verkar förstärkt på ett flertal ställen. Grov korrosion på enstaka ställen, främst i övergång till betongrören men överlag är det OK.

Nedan exempel på skruvförband, korrosion

Men den bör inspekteras varje år på våren så inga skruvförband lossat eller någon annan deformation skett.

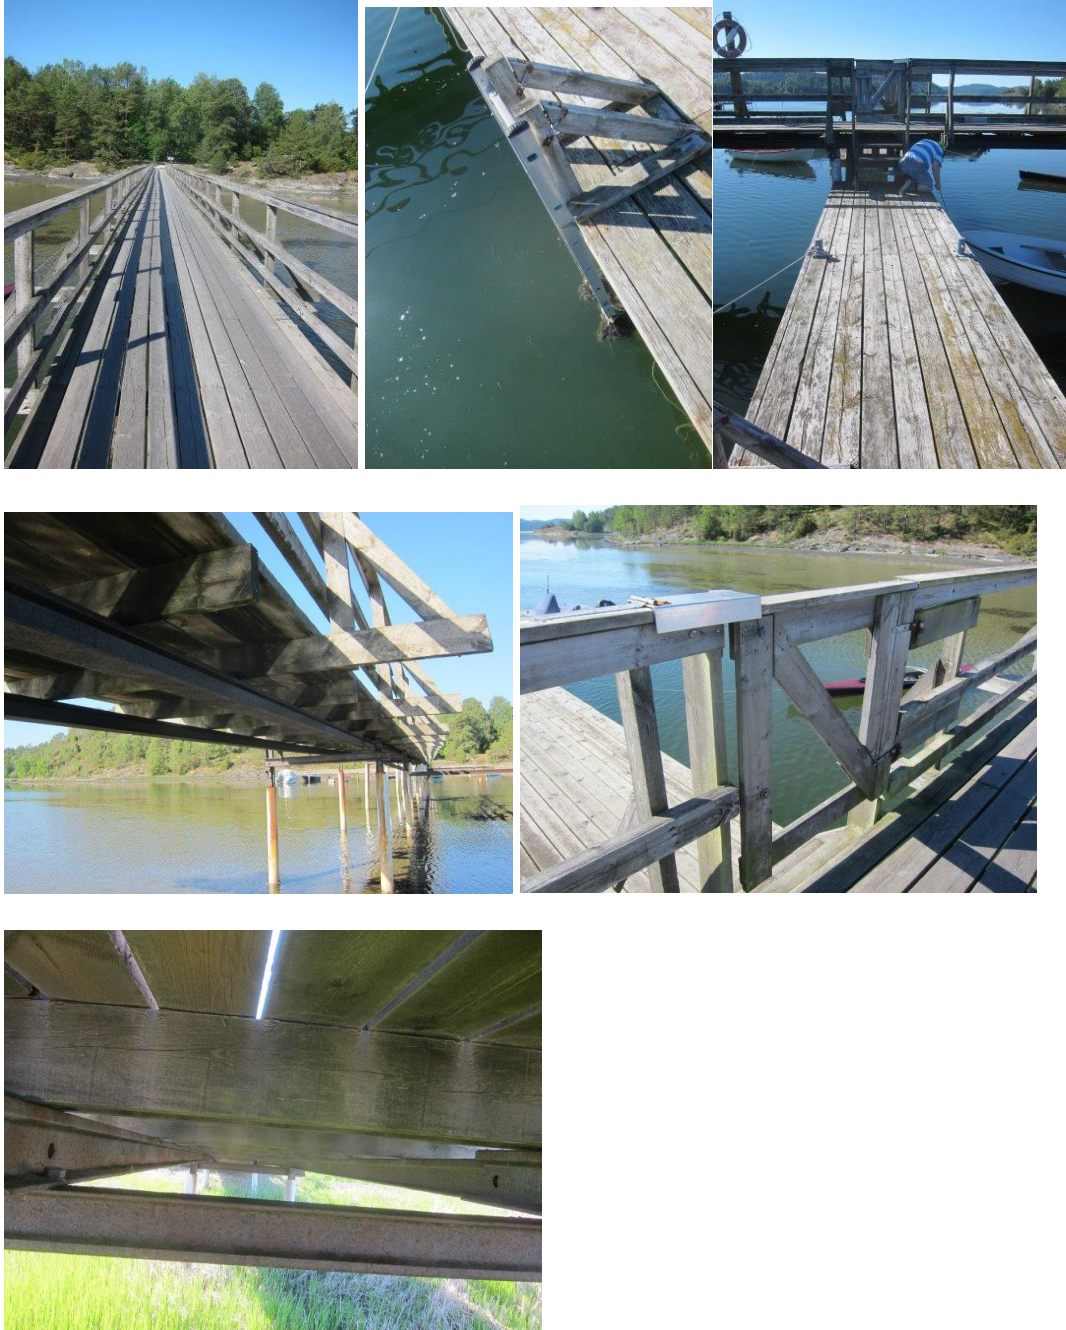
Träfarbanan behöver bytas ut i sin helhet. Kan lappas o lagas några år till men behöver bytas inom 3-5år.
