2021-04-29

## PM Brofunktion fastlandet – Restenäsön - 2021

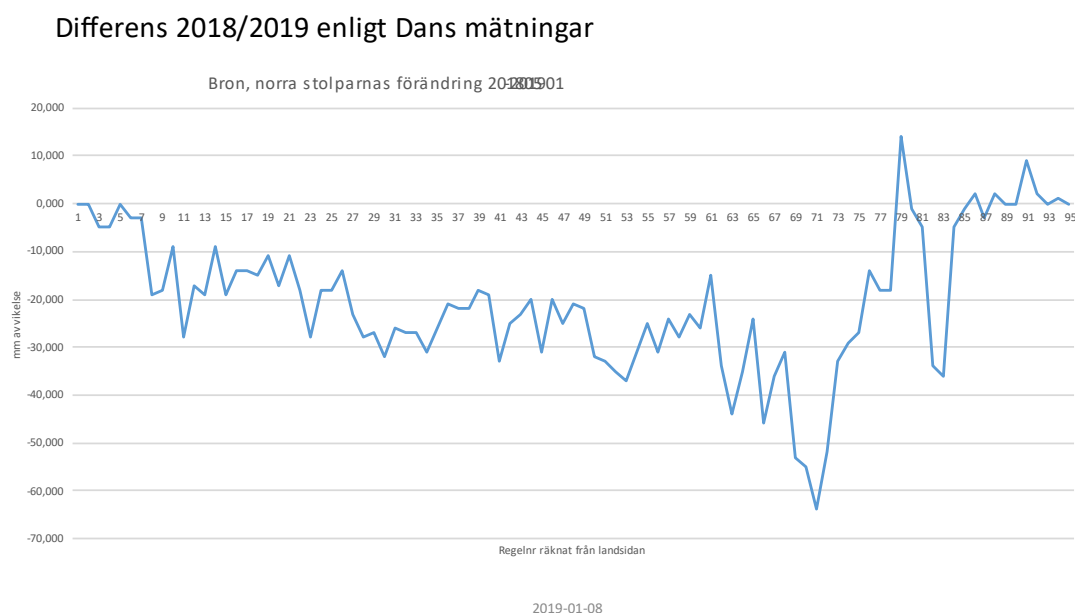
Nedan ett diagram över skillnaden i vertikalled över hela bron mellan ovanstående uppmätningar

OBS här är höjden på tvärreglarna uppmätta på norra sidan bron, man kan se en variation på maximalt ca 6 cm avvikelser mellan tillfällena.

Vad beror detta på, är det enbart Wikströms färd eller är alla vi andra inblandade i detta med, mycket talar för att den våldsamma färdens påverkan är betydande men sannolikt inte ända förklaringen. Dock var det ingen is mellan tillfällena.

Går man igenom samtliga mätningar utförda kan man säga att variationer alltid har förekommit, i någon utsträckning, vi har alltså en bro som inte är så stabil. I en uträkning från 1979 där ett Uddevallaföretag räknade på pålarnas hållfasthet gentemot isen kom man fram till att med 43 kg/s räl behövdes en längd på rälen på 20 meter för att hålla mot isens lyftkrafter, sedan byggdes en bro som iaf på ritningen inte har några pålar längre än 13 meter och dessutom gick man ner till 25 kg räl i pålarna, någon förklaring till dessa förändringar har inte återfunnits.

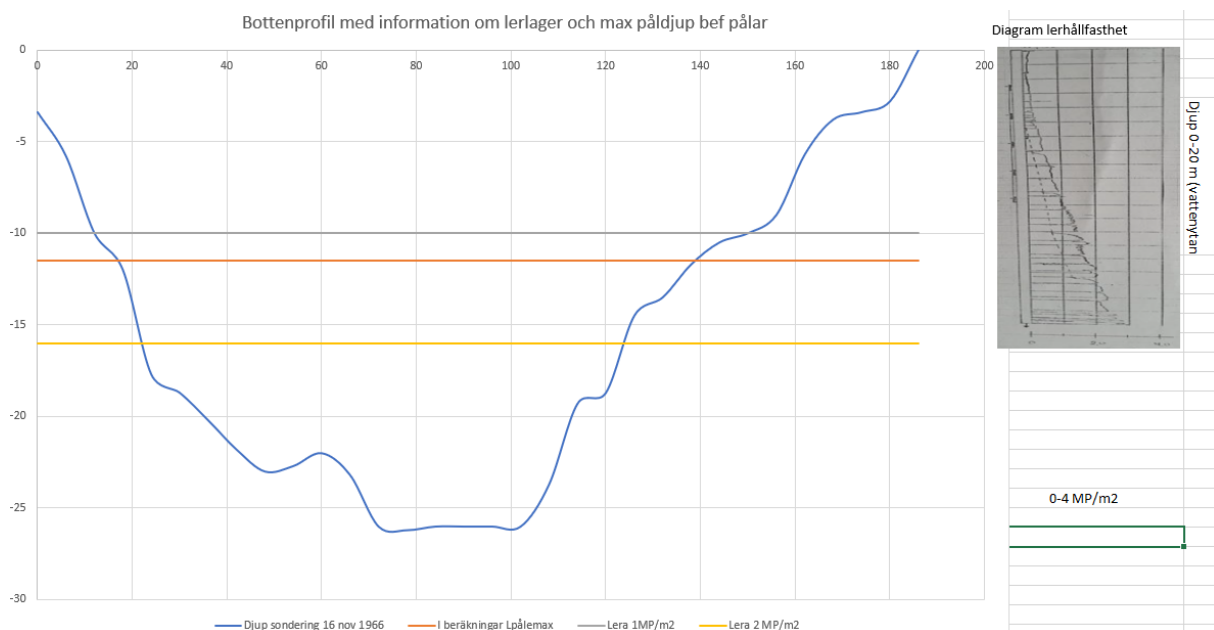
Våra pålar sträcker sig maximalt 13 meter enligt ritning, i nedanstående diagram ser vi att dessa maximalt snuddar vid den delen av leran som kan betraktas som fastare.

Ovanstående diagram tar hänsyn till att pålarnas längd räknas från bron, inte vattenytan som den geotekniska undersökningen.

Exakt hur lerformationen ser ut mellan provtagningsstället och landsändorna finns ingen provtagning på, att det vid grundare ner till fastbotten/berg skulle finnas ett lager fast material bedömer vi som osannolikt, den sondering som Bo Bergman/Stefan Hallsberg och Göran Forster gjorde 2019 ger ingen sådan indikation heller. Den fasta leran/massan skulle dessutom behöva kunna hålla pålarna på sådant sätt att ändan skulle kunna förutsättas vara fastspänd i beräkningarna, vilket inte är troligt.

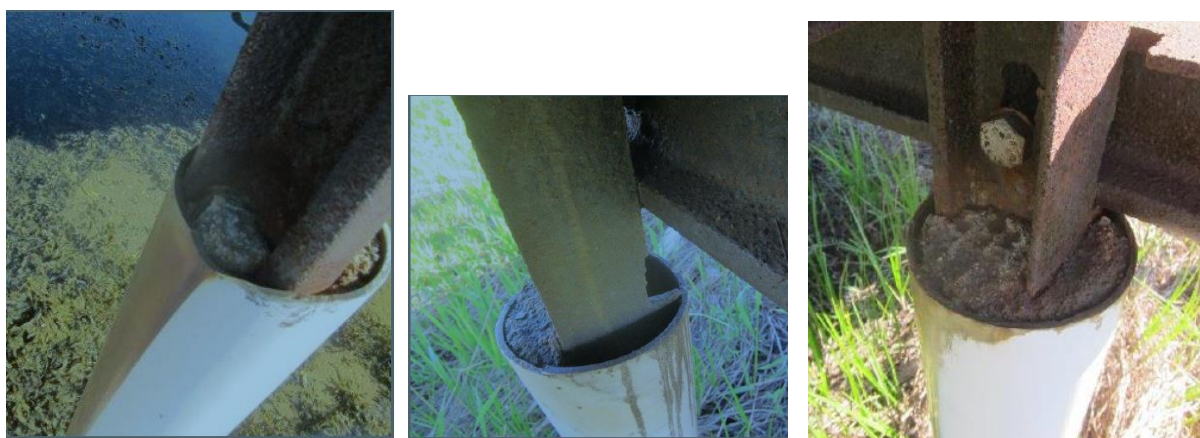
Se fotografier på några av pålarnas toppar nedan.

På bilderna kan man se hur betongens fyllnad varierar, samt hur rälerna ofta ligger an mot plaströret varvid den inte bidrar med annat än möjligen försumbart tillskott om något, i hållfastheten.

Enda sättet hur detta skulle kunna drivas vidare är att ta upp pålar och undersöka, men detta anser inte vi vara motiverat idag pga helhetsbilden pga andra osäkerheter. Undersökningar skulle väl kunna ge en bättre bild av hur det ser ut därnere men sannolikheten att detta skall påverka beslutet om brolösningen i stort bedöms som osannolikt.

Vi beslutar oss för att inte räkna med något bidrag från betongen i beräkningarna, ingen förändring av tidigare resultat.
